## طراحی مهمانسرای سنتی با هدف باز زنده سازی کاروانسرای عباسی ورزنه

### مجتبی حق جو

کارشناسی ارشد معماری، دانشگاه آزاد اسلامی واحد هرند

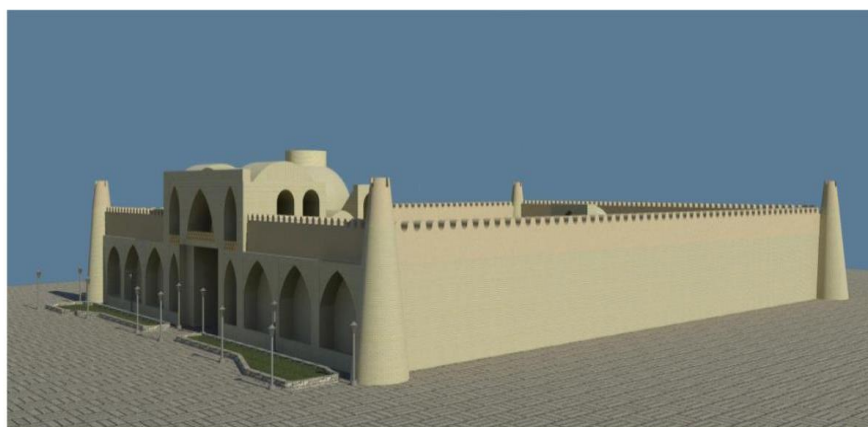
شکل (۹): طرح تکمیل شده ی برج ها و دیوارهای کاروان سرای ورزنه

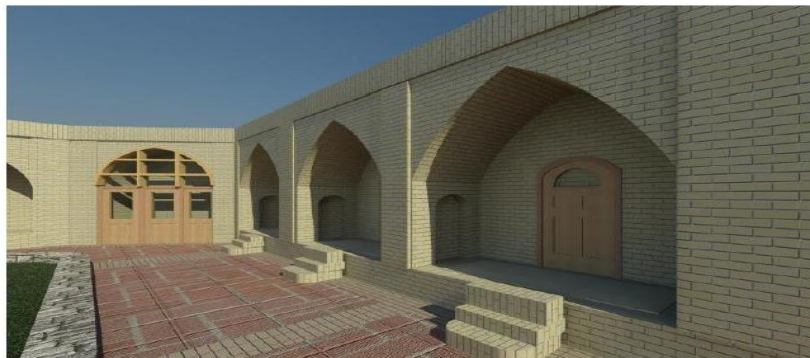
در شکل ۱۱ می‌توان طرح تکمیل‌شده‌ی سکوها‌ی آجری را مشاهده نمود.

شکل (۱۲): طرح تکمیل‌شده‌ی سکوها و پلکان آجری

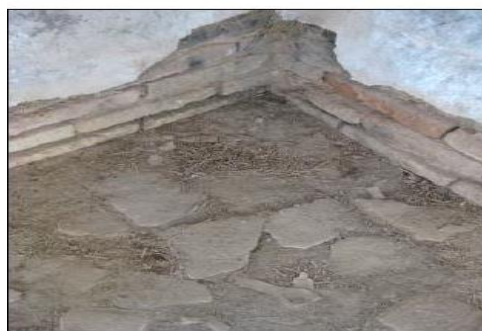
جهت اجرای کف‌سازی داخلی پس از اجرای مراحل دفع رطوبت، بر روی آن پوکه صنعتی و یا خرده آجر قرار داده و سپس لایه‌ای دو تا سه سانتی‌متری از ملات ماسه سیمان می‌ریزند. سپس کف آن‌را که بر اساس شواهد به‌دست آمده از جنس آجر فرش می‌باشد، با استفاده از آجر فرش ترمیم می‌کنند. در شکل ۱۲ می‌توان آجر فرش موجود در کاروان‌سرا را مشاهده نمود.

شکل (۱۳): آجر فرش موجود در داخل کاروان‌سرا

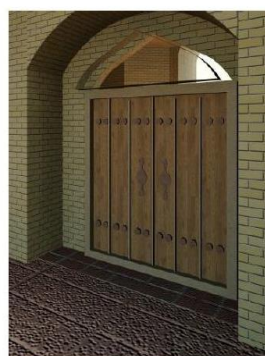
فردۀ چوبی تراس اتاق‌های بالای سردر ورودی بنا

شکل (۱۵): جزئیات در و نرده‌ی پیشنهادی جهت تکمیل نمای کاروان‌سرای ورزش: الف) نرده‌ی چوبی تراس  
اتاق‌های بالای سردر ورودی کاروان‌سرا ورزش. ب) طرح پیشنهادی در ورودی. ج) طرح تکمیل شده در چوبی  
ورودی اصلی کاروان‌سرای ورزش

در این قسمت، پیشنهاداتی برای درهای ورودی کاروان‌سرا و حجره‌ها و طرح نرده‌ی تراس بالای حجره‌ها، در قالب شکل‌های ۱۴ الی ۱۸، ارائه می‌شود. تمامی جزئیاتی که در شکل‌های ۱۴ الی ۱۷ نشان داده می‌شود، صرفاً جنبه‌ی پیشنهادی داشته و سعی شده است که حالت سنتی آن حفظ گردد. ضمناً تمامی طرح‌های پیشنهادی برگرفته از مهمان‌سراهای احیا شده تاکنون در کشورمان می‌باشد.

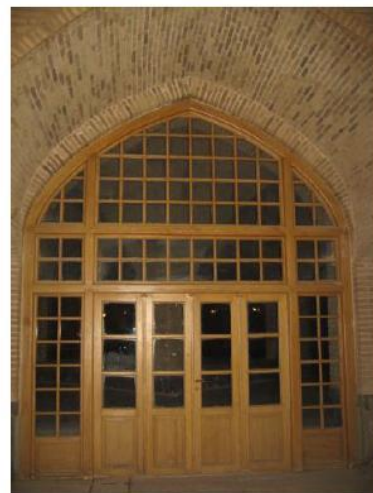
شکل (۱۶): جزئیات درهای پیشنهادی جهت تکمیل نمای مهمان‌سرای احیا شده: الف) نمونه در موجود در کاروان‌سرای مادرشاه اصفهان، به عنوان قالب اجرای تکمیل درهای کاروان‌سرای ورزنه. ب) طرح تکمیل‌شده در چوبی ورودی شترخانه‌های کاروان‌سرای شهر ورزنه.

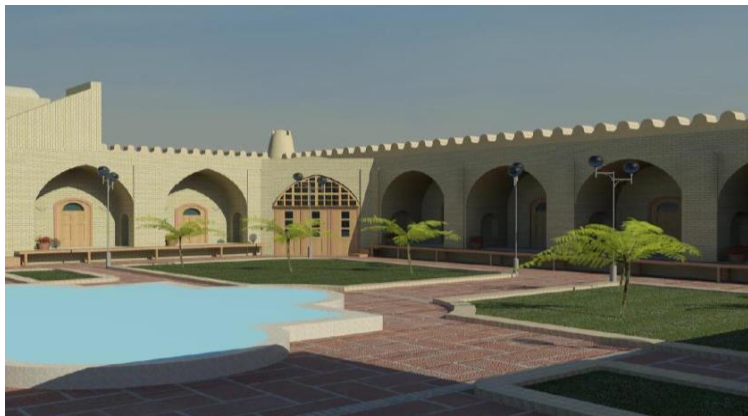
شکل (۱۸): نمای تکمیل شدهی درهای شترخانه و حجره‌ها

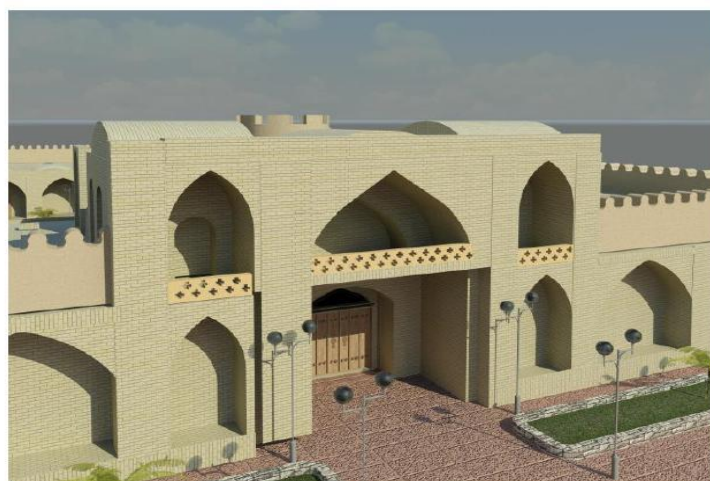
شکل (۱۹): نمای تکمیل شدهی تراس اتاق‌های بالای ورودی و همچنین در ورودی اصلی

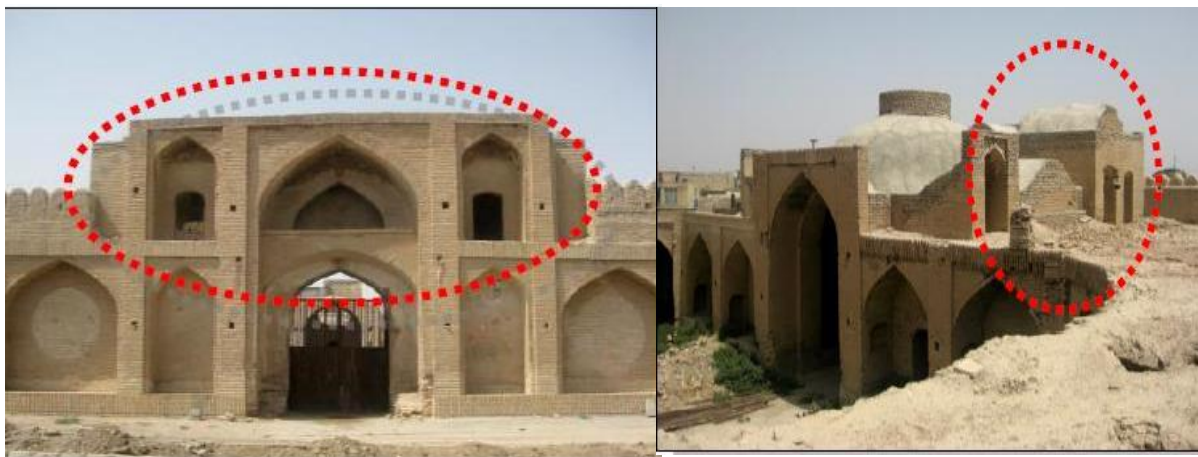
شکل (۲۰): محل دفتر مدیریت و پذیرش

همان‌طور که در شکل ۱۹ مشاهده می‌شود و همچنین طبق توضیحاتی که در بخش ۵-۳-۱ داده شد، از دهلیزهای غربی کاروان سرا که در بالای ورودی اصلی و پایین آن قرار دارد، به ترتیب به عنوان دفتر مدیریت و پذیرش استفاده می‌شود. همچنین از دهلیز شرقی بالای ورودی اصلی و پایین آن نیز، به ترتیب به عنوان آژانس مسافرتی و غرفه‌ی محصولات فرهنگی استفاده می‌شود که در بخش بعدی به شرح آن پرداخته خواهد شد. در شکل ۲۰ و ۲۱ می‌توان دهلیز غربی که کاربری آن دفتر مدیریت است و پله‌ی ورودی آن را مشاهده نمود.

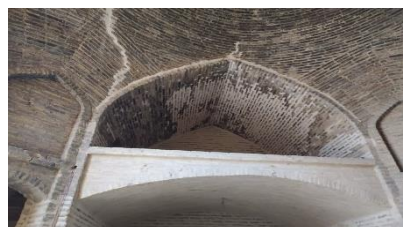
شکل (۲۱): تصویری از دهلیز غربی بالای ورودی اصلی

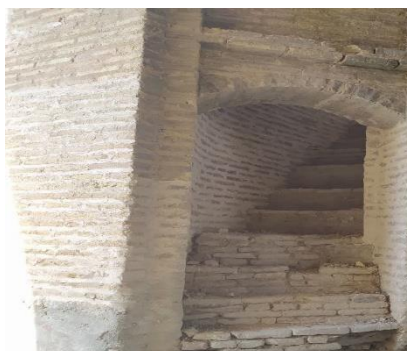
شکل (۲۲): پله‌ی ورودی دهلیز غربی کاروان سرا و ورزش

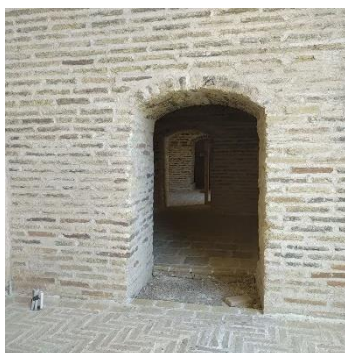
مهمان‌سرای طرح شده در این پژوهش دارای ۲۰ اتاق مهمان می‌باشد که مساحت فضای کاربری آن‌ها متفاوت بوده و از ۹ متر مربع تا ۱۴ متر مربع می‌باشد. برای اتاق‌ها مهمان از فضای حجره‌ها و شترخان‌ها استفاده شده است. در شکل ۲۲ می‌توان ورودی یکی از اتاق‌ها مهمان را مشاهده نمود. همان‌طور که در شکل ۲۲ مشاهده می‌شود، اتاق‌های مهمان دارای دو قسمت می‌باشند. اولین قسمت بعد از ورودی اصلی اتاق بوده که مکانی برای انتظار و نشستن می‌باشد و بعد از وارد اتاق می‌شوند. داخل اتاق نیز (برخی از اتاق‌ها) سرویس بهداشتی و حمام وجود دارد. همچنین لازم به ذکر است که مرمت بخشی از دیوارهای این کاروان‌سرا، همان‌طور که در شکل ۵-۲۲ نیز مشاهده می‌شود، انجام شده است.

شکل (۲۳): ورودی یکی از اتاق‌های مهمان
