بازخوانی و ساماندهی میدان و مجموعه تاریخی بلافصل مسجد جامع بروجرد

سپیده محمودی چگنی

کارشناسی ارشد مرمت و احیای بناهای تاریخی دانشگاه آزاد اسلامی واحد یزد

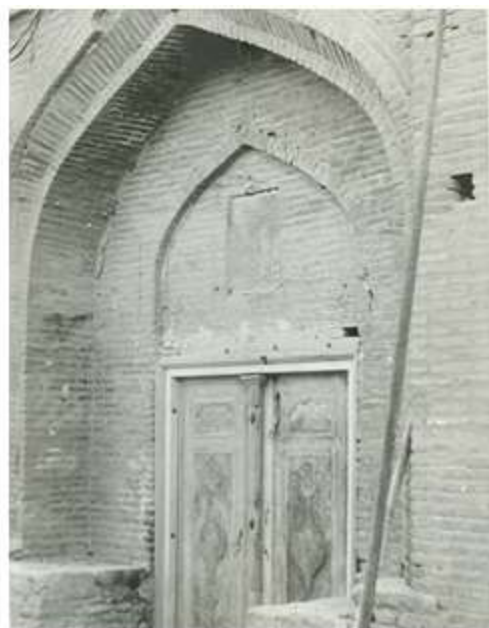
شکل ۳. تصویر منظری از مسجد و بافت اطراف آن در دهه ۱۳۷۰

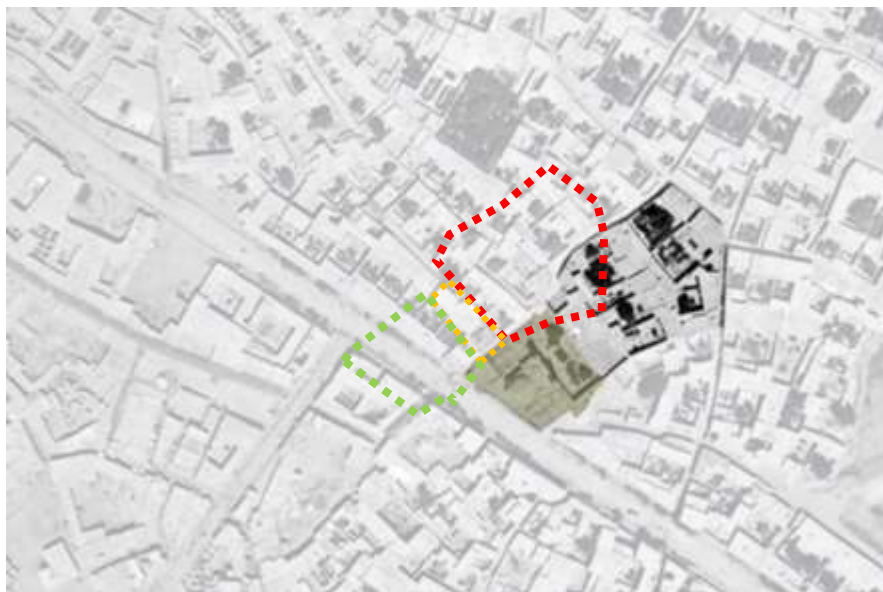
شکل ۴

شبستان شمالی مسجد جامع در دوره قاجار به آن الحاق شده است براساس کروکی مقدس جعفری و ساختار بناهای شمالی مسجد می توان چنین نتیجه گرفت که در فضای باز میدانی که عناصر مجموعه مسجد جامع برگرد آن بنا شده بودند در دوره قاجار بناهای مسکونی در این فضای باز ساخته شد و در سال ۱۳۶۰ این بناهای مسکونی تخریب و مدرسه ای جایگزین آنها شد.

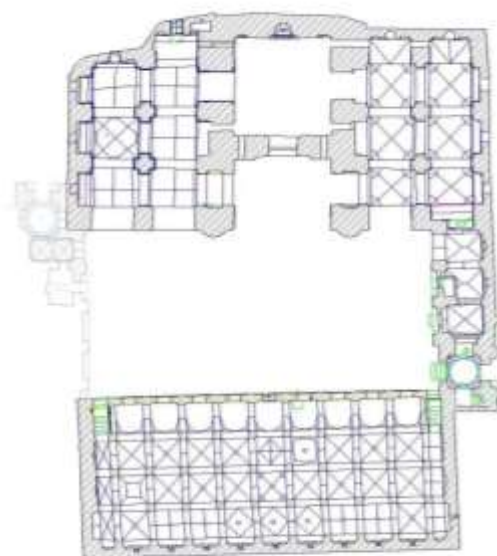
پیرنیا و مورخین اعتقاد بر این دارند که مسجد جامع در ابتدا آتشکده بود و در اوایل اسلام به مسجد تبدیل شده است. در سال ۱۵۰ تا ۲۲۶ توسط حمو بن علی بنا شده است.

کشف چهار سکه نقره با تاریخ‌های ۸۵۱ و ۸۵۳ در شبستان غربی این احتمال را که شبستان‌های مذکور در نیمه دوم قرن نهم هجری قمری ساخته شده باشد تقویت می‌کند.

قطعاتی از تزیینات نقاشی روی گچ در بخش فوقانی نمای محراب به دست آمده که به دوره تیموریان و زمان احداث شبستان‌های طرفین گنبدخانه نسبت داده می‌شود. برخی معتقدند که شبستان غربی و شرقی همزمان با کف گنبدخانه بنا شده است.

با توجه کتیبه‌های موجود در سال ۱۰۲۲، ۱۰۶۹، ۱۰۹۲، ۱۲۰۹ هجری قمری، ورودی غربی را متعلق به این دوره می‌دانند.

در سال ۱۲۰۹، تقی خان رازانی، حاکم بروجرد در دوره فتحعلی شاه قاجار، ایوان و مناره‌های طرفین آن را احداث و به گنبدخانه ملحق کرد. در سال ۱۲۱۳، حاج سلیمان کاشی شهبستان شمالی مسجد را بنا نهاد.

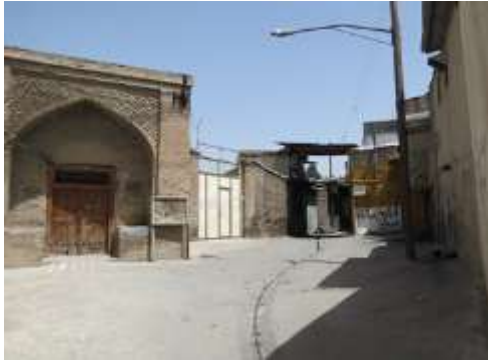
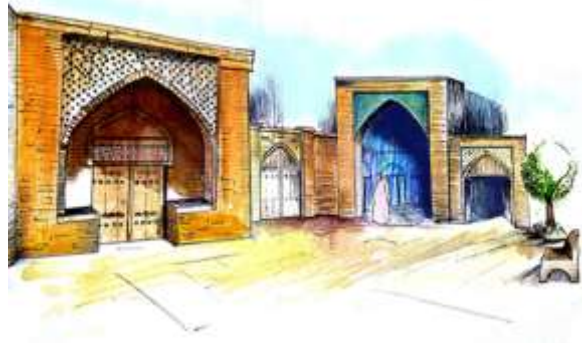
شکل ۱۰. کوچه شرقی مسجد جامع

ساماندهی کوچه جبهه شرقی مسجد جامع که ادامه بازار است و با توجه به اسناد تاریخی این مسیر سرپوشیده بوده و در این راهبرد ساماندهی هم سرپوشیده می شود و همچنین نصب تابلو برای حمام پای مسجد الزامی است.

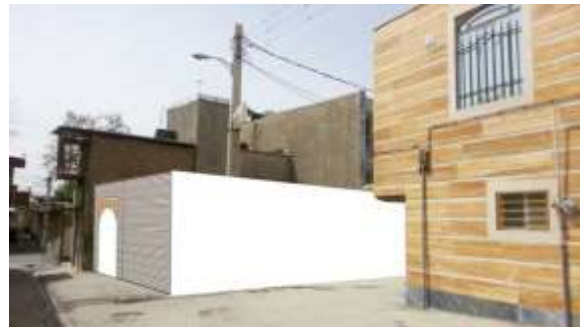
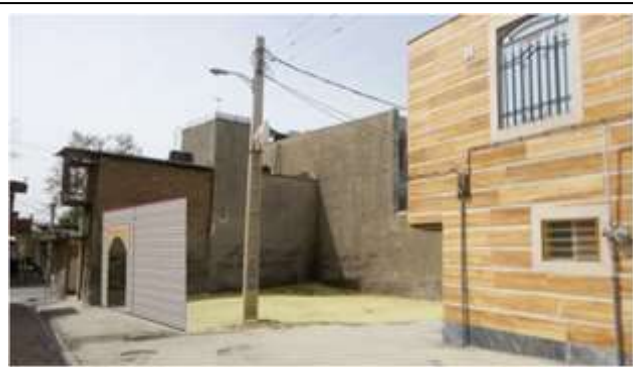
شکل ۱۱. آب انبار

- جداره سازی با توجه به تصویر تاریخی
- مشخص کردن محدوده آب انبار
- نصب تابلو راهنما برای گردشگران

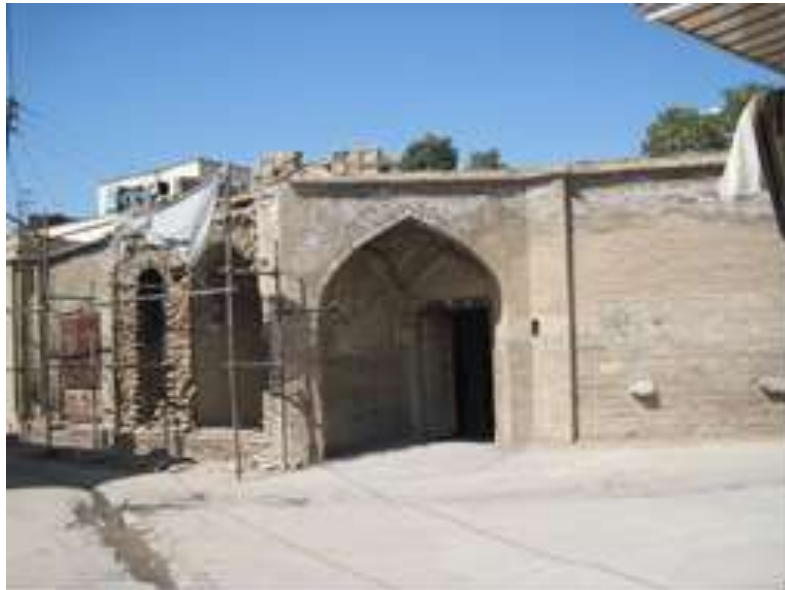
غریب خانه بعد از پاکسازی بدون هیچگونه دخل و تصرف مرمت، استحکام بخشی و احیا شود کاربری مانند مرکز فرهنگی به این عنصر داده شود:
